Czysty wymiennik (2)

- Jak bezpiecznie i skutecznie chemicznie oczyścić wymienniki aluminiowo-krzemowe kotłów?
- W jakich warunkach najlepiej przeprowadzać czyszczenie?

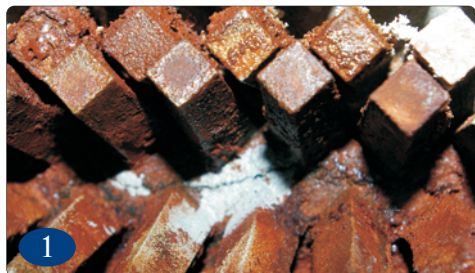
z wymienników przedstawia fot. 1. Widoczne jest podłużne pęknięcie spowodowane przegrzaniem ściany wymiennika, przy zaburzeniu odprowadzania ciepła przez wodę.

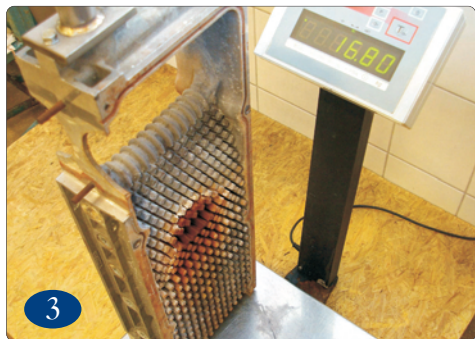
- Wymiennik zważono i określono jego masę - mp = 16,8 kg (fot. 3).

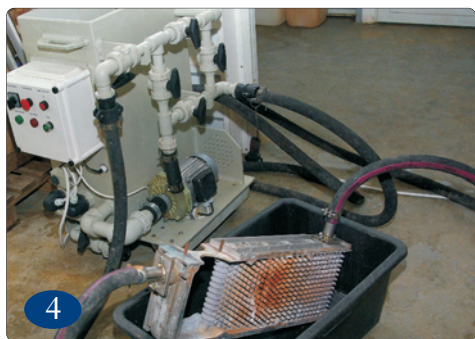
- Za pomocą węży podłączono wymiennik do agregatu czyszczącego, agregat napełniono ciepłą wodą, włączono pompę i wypłukano rozluźniony osad (czynność ta w praktyce ma na celu zmniejszenie zużycia preparatu poprzez mechaniczne usunięcie części osadu w formie szlamu, natomiast w warunkach czyszczenia kontrolnego dostarcza próbki osadu do badań i pomiaru grubości). Podczas płukania można uruchomić kocioł i podgrzać wymiennik, co zapewni później utrzymanie stałej temperatury roztworu czyszczącego. Ciepła woda powoduje ponadto rozszerzalność liniową ścian wymiennika i ułatwia wypłukiwanie kawałków osadu (fot. 4).

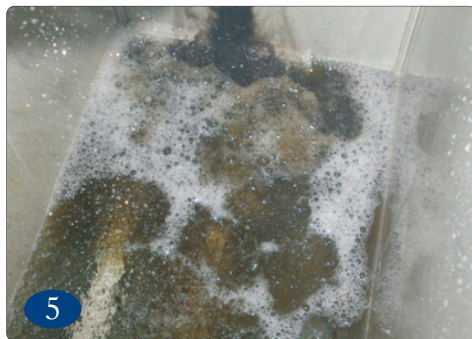
- Uruchomiono cyrkulację. Mała zawartość węglanów w osadzie powodowała słabe pienie się roztworu. W trakcie cyrkulowania roztworu co 15 min przestawieniem zaworów zmieniano kierunek przepływu, a co 30 min pobierano próbki roztworu do analizy chemicznej. Wyniki pomiaru temperatury, miareczkowania oraz oznaczenia pH zapisywano w dzienniku operacyjnym.
- Zmiana barwy roztworu świadczyła o skuteczności roztwarzania osadu. Wygląd roztworu w zbiorniku agregatu po 2 godzinach czyszczenia przedstawia fot. 5.

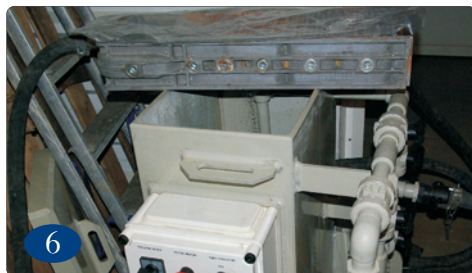
- W wyniku całkowitego rozтворzenia kamienia na wewnętrznej powierzchni ściany wymiennika, przez szczelinę powstała na skutek jej pęknięcia zaczął wyciekać roztwór czyszczący, co potwierdzało skuteczność reakcji (fot. 6).

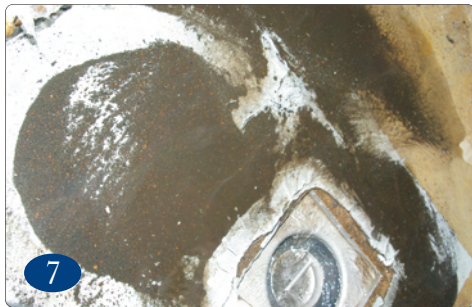
- Po spłynięciu roztworu wokół kratki pozostał szlam z kawałkami kamienia, które odpadły w wyniku naprężeń spowodowanych dużym przepływem roztworu, ponieważ do czyszczenia wykorzystano agregat z wydajną pompą (fot. 7).

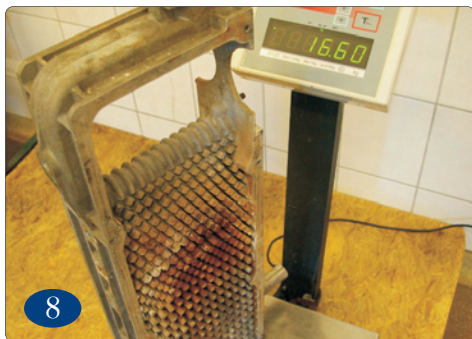
- Następnie wymiennik ponownie zważono i określono jego masę - mk = 16,6 kg (fot. 8).

W wyniku porównania masy wymiennika sprzed i po czyszczeniu, określono, że w ciągu 180 min czyszczenia usunięto 0,2 kg kamienia. Należy jednak pamiętać, że część osadu, tj. 56 g, wypłukano jeszcze przed chemicznym czyszczeniem, tak więc w wymienniku było razem ok. 256 g kamienia kotłowego. Po wykonaniu obliczeń określono, że:

- objętość osadu w wymienniku wynosiła: $256 \text{ g} : 2,7 \text{ g/cm}^3 = 95 \text{ cm}^3$;
- kamień kotłowy zajmował 3,8% objętości wodnej wymiennika;
- wielkość zakamienionej powierzchni wynosiła: $95 \text{ cm}^3 / 0,2 \text{ cm} = 475 \text{ cm}^2$.
